## INFORME DE INGENIERIA DE RIESGOS

**OCUPACION:** Generación Hidroeléctrica

**UBICACIÓN:** Varias en departamento de Cochabamba, Bolivia.

**FECHA DE INSPECCION:** 22 de julio de 2017

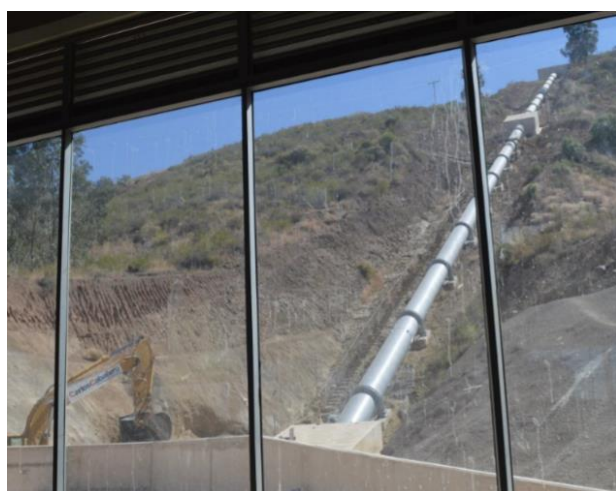
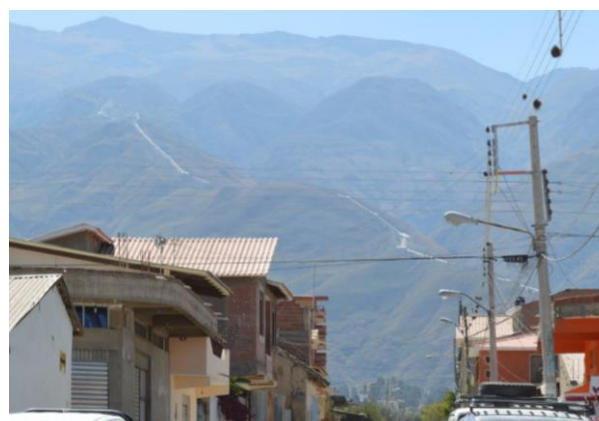
*Vista detalle cañería de alta presión*

Se informa que el agua que empleará la central es de buena calidad no contiene arrastre de arenas. El agua llega a la casa de máquinas, conducida por una cañería de alta presión superficial, metálicas de 1,6 metros de diámetro, que terminan en la casa de máquinas, provista de válvulas esféricas, de donde se trifurca.

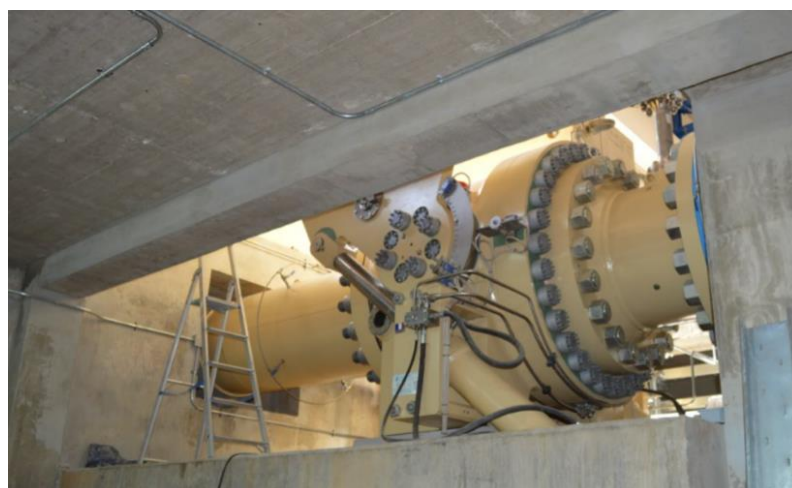
*Valvula de seguridad*

Válvula de seguridad cierra por sobre velocidad en el flujo de agua, con una aleta o dispositivo mecánico. También se acción por diferencial de flujo, flujómetros aguas arriba y abajo

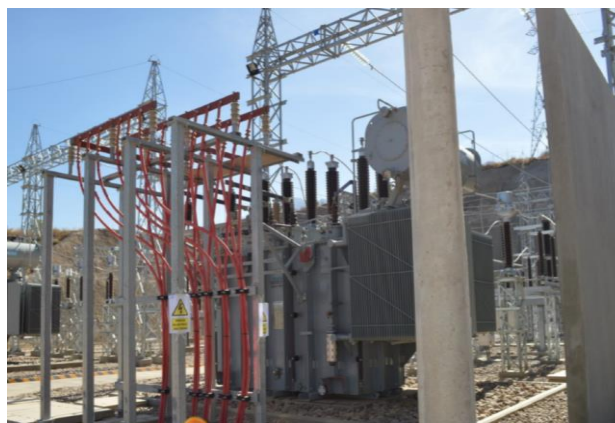
Trafo 2

Cada transformador se encuentra separado del equipo contiguo por muro de mampostería con estructura de hormigón armado que actuará como deflector en caso de incendio. Transformadores marca SIEMES

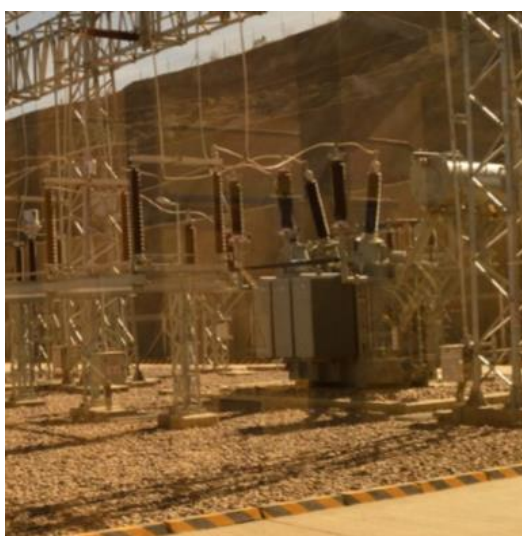
Transformador auxiliar

Este es el trafo auxiliar el cual está conectado a la barra de 24,9 como respaldo de la misma la barra está conectada a una red de ELFEC Empresa de luz y fuerza Cochabamaba.

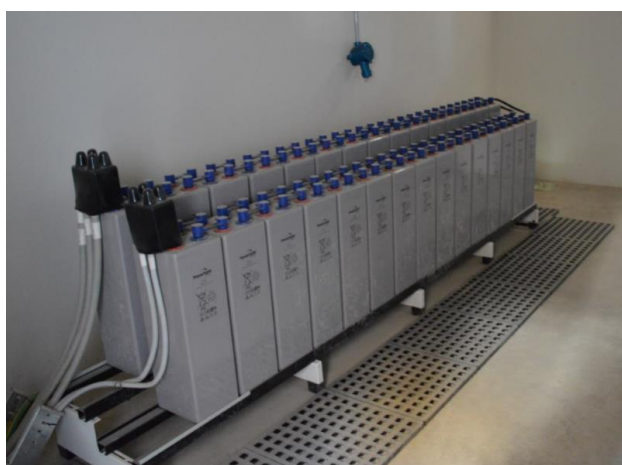
*Banco de baterías*

Cada par de máquinas dispone de un banco de baterías de 125 VC, con capacidad para un arranque en negro, ubicadas en salas con su correspondiente detector de humos.

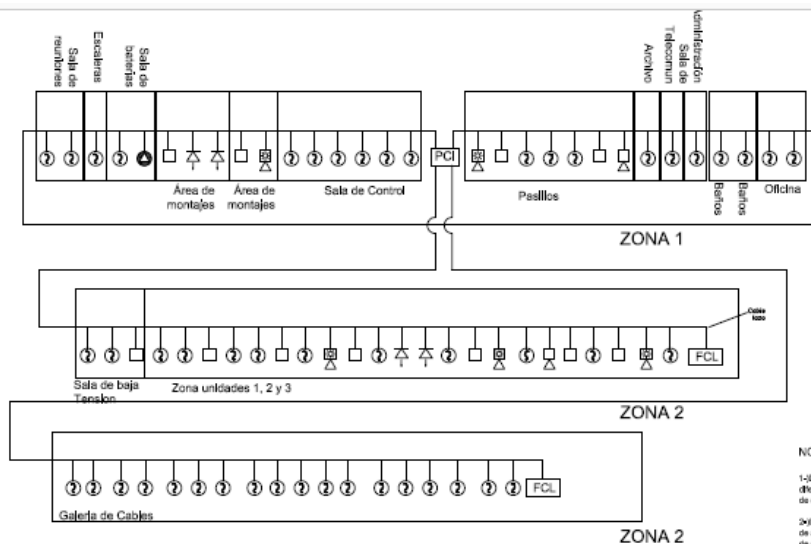
Existe un sistema de detección dividida en diferentes sectores o zonas, aun no instalado. A continuación, se expone el sistema, sus zonas y los tipos de detectores:

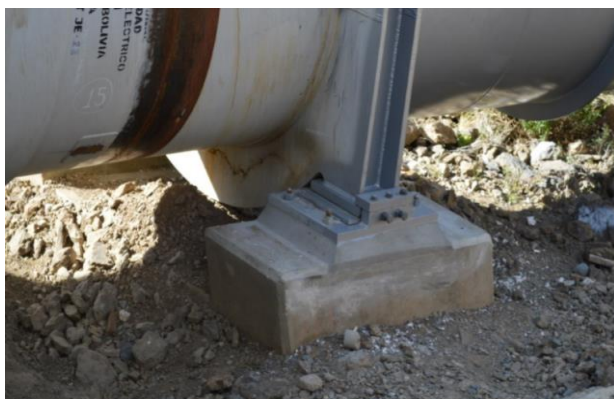
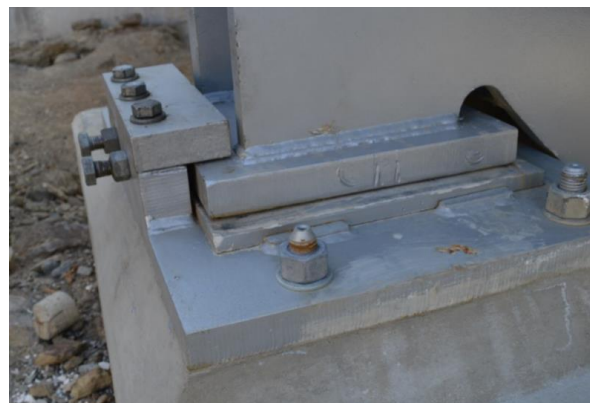
*Vista anclaje*

**Predictivo;** Se sigue un programa de control geotécnico. Observaciones y mensura de desplazamientos en bloques de anclaje, verificación dimensional de desplazamientos repentinos presentados en asientos y traslape de juntas de dilatación en la tubería de alta presión, incluye registro de temperaturas, humedad ambiental para control de corrimientos en anclas. Inspección de plataformas, tuberías, anclas y juntas de dilatación.
